Archeologische opgraving
Van Mosseveldemolen Aalst

Tussen 4 en 8 juli 2016 voerde Ruben Willaert bvba, een beperkt archeologisch onderzoek uit in de Van Mosseveldemolen (Aalst). De opgraving werd uitgevoerd in onderaanneming van Aquastra bvba, in opdracht van bouwheer L. De Troyer en in nauwe samenwerking met Architecten De Bruyn bvba. Het onderzoek kadert binnen de restauratie van de molenromp.

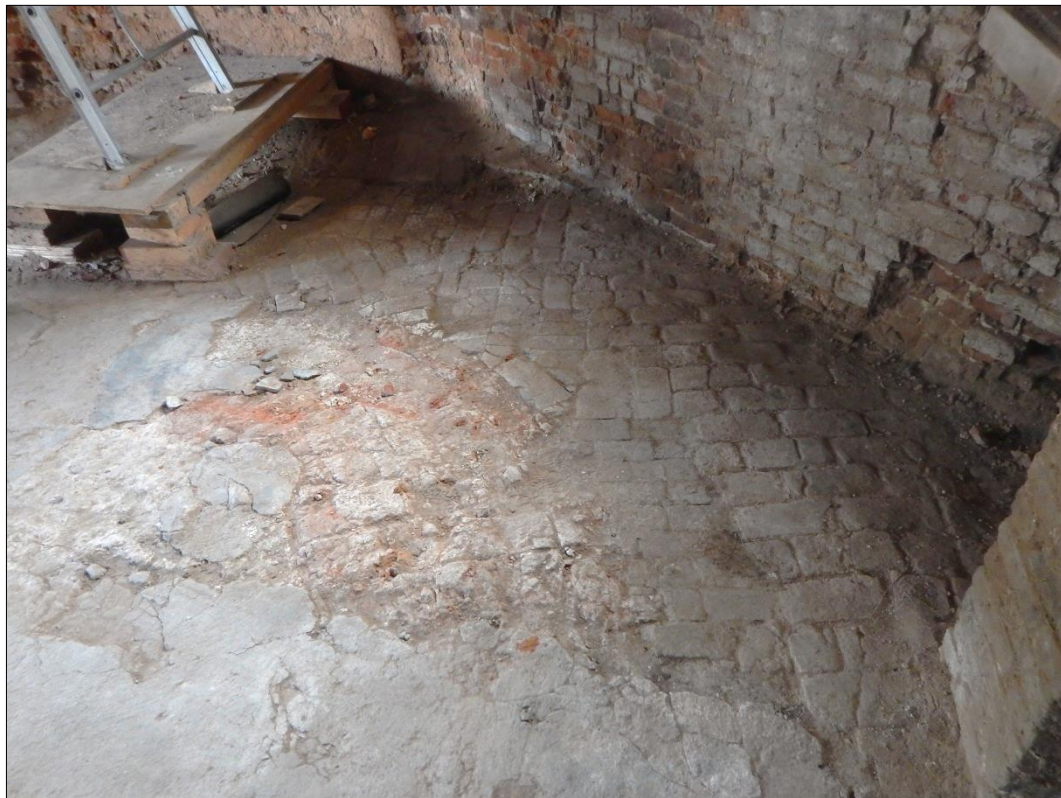
Figuur 20. Overzichtsfoto van bakstenen zone A

De bastenen vastgesteld in zone A volgen duidelijk een ander patroon. Figuur 20 illustreert dat de bakstenen in deze zone hoofdzakelijk OW georiënteerd zijn. Enkel in het uiterste noorden van deze zone komen bakstenen in een NZ oriëntatie voor. De afwijking van het patroon kon niet verder onderzocht worden, door de aanwezigheid van een verbinding naar de hogergelegen molenniveaus. T.g.v. de sterke verstoring van deze zone kon het verband met zone C evenmin bepaald worden.

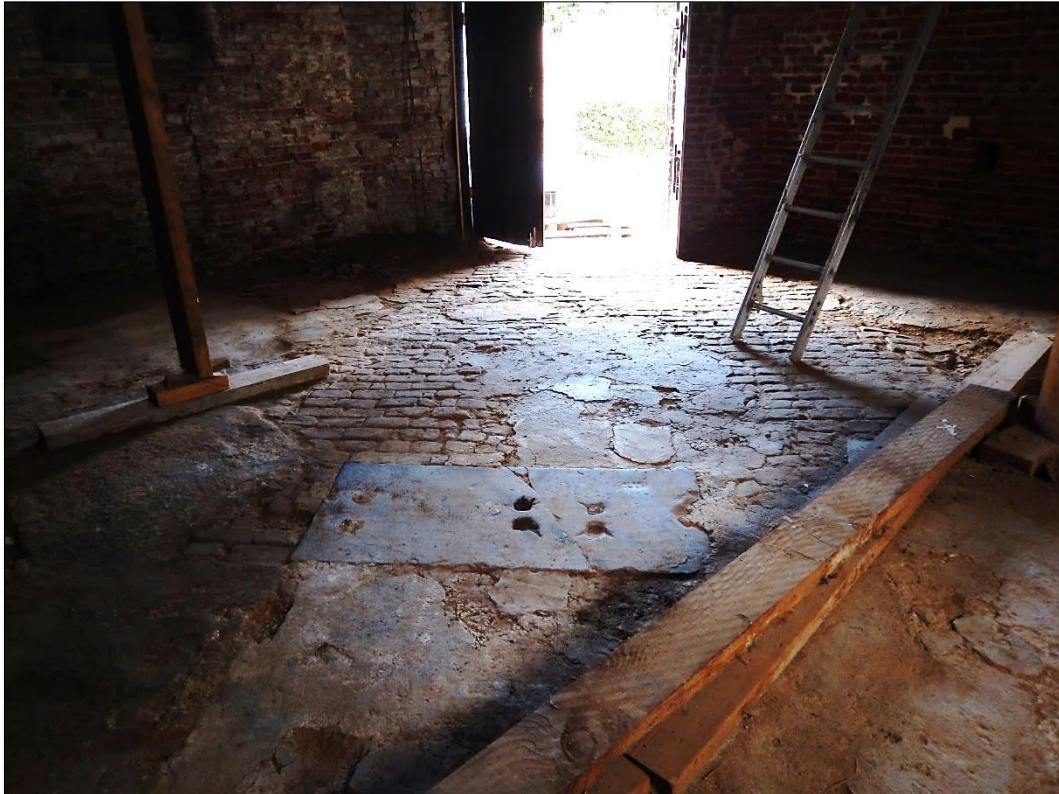
Figuur 21. Overzichtsfoto van bakstenen zone C

Figuur 21 toont dat het zuidelijk segment van de vloer (figuur 13, zone C) zeer regelmatig aangelegd is. De bakstenen vertonen hier een NZ-ZW oriëntatie. Deze zone strekt zich uit tot in de huidige toegangspartij, zoals zichtbaar op figuur 18. In de huidige deuropening zijn zone D en E apart afgelijnd. Figuur 22 illustreert dat haaks op de deuropening 2 rijen NZ georiënteerde bakstenen voorkomen. Tegels 1, 2 en 3 situeren zich tegen de rand van zone D en E.

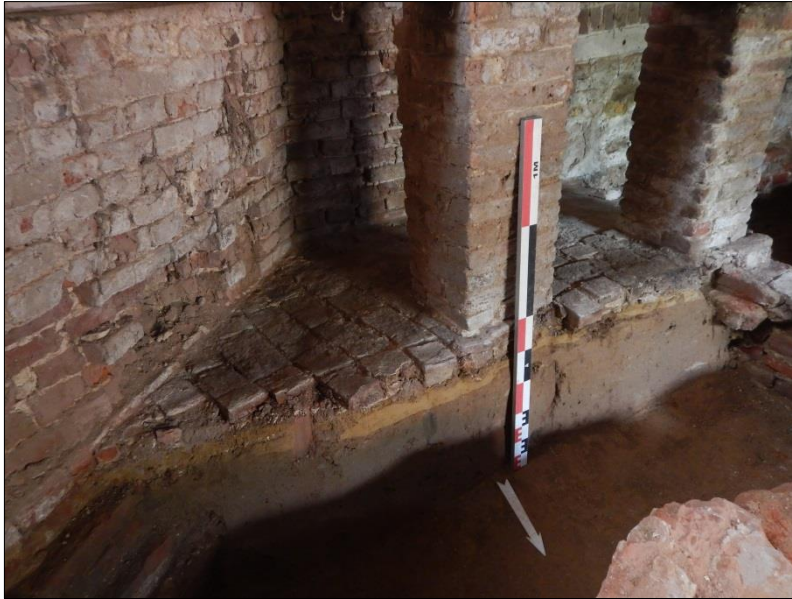
Figuur 23. Bodemopbouw onder de 'bestaande vuring'

De bestaande vloer is aangelegd op 1cm kalk en 7.5cm zavelige leem. Daaronder komt moederbodem voor (Figuur 23).

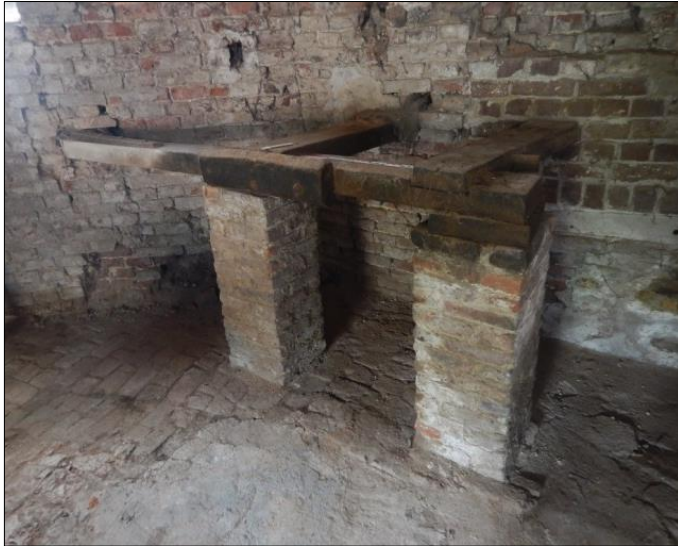
Figuur 24. Overzichtsfoto van de bestaande 'vuring'

De bestaande 'vuring' bestaat uit 2 bakstenen pijlers, ingeplant op 42-45 cm van de molenromp. Zowel de oostelijke als de westelijke pijler, respectievelijk S30 en S31, bestaan -tot op vloerniveau- uit 13 baksteenlagen (Figuur 24). Het metselwerk is opgetrokken met bakstenen van 18.5x9x4.5cm. De zijde van de vierkante pijlers bedraagt 30cm. De westelijke pijler rust op S63, de oostelijke zijmuur van kanaal S60 (cfr. 3.5).

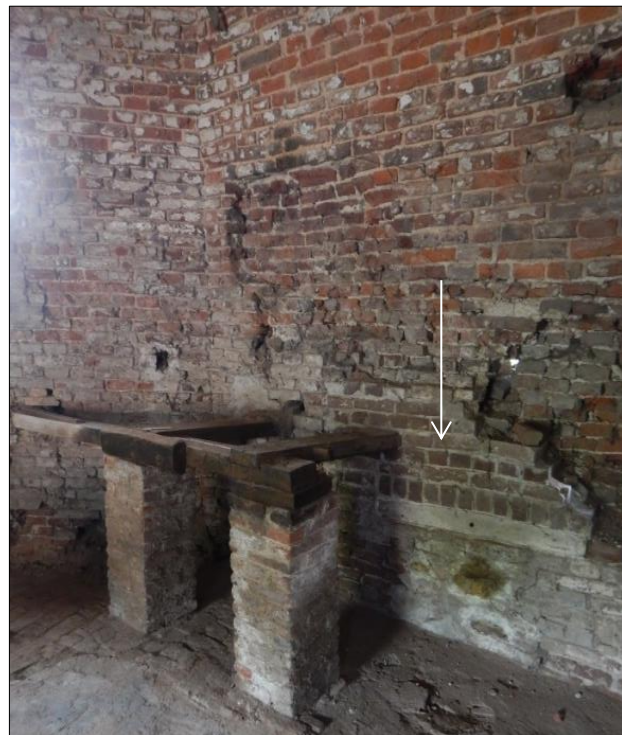
Figuur 25. Aanduiding van het aangepaste metselwerk in de zuidelijke sector van de molenromp

de buurt van deze motoren. Mogelijk moest het metselwerk plaatselijk wijken om de riemen te laten passeren.

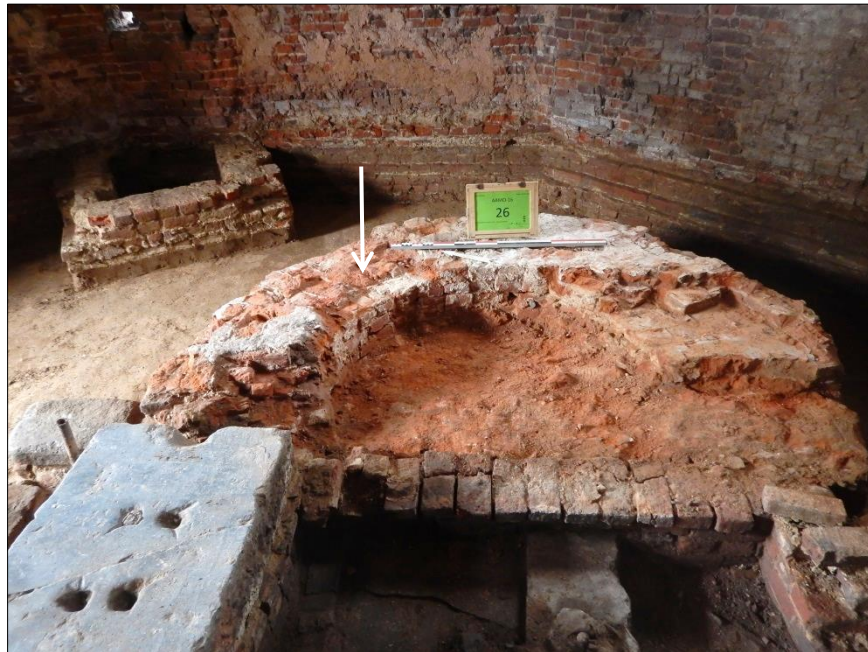
Figuur 32. Overzichtsfoto van de kollergang, met de vuring op de achtergrond

- Algemeen
De kollergang bestaat uit een ligger of doodsbed en 2 lopers. Hiermee werd lijnzaad of andere oliehoudende zaden geplet door ronddraaiende pletstenen.
- Hoogte
22.87m TAW
- Beschrijving
De breedte van het muurwerk bedraagt 65cm. De breedte van de structuur (buitenwerks) bedraagt 2.6m; binnenwerks bedraagt de breedte 1.3m. Tot op uitgraafdiepte konden 7 baksteenlagen onderzocht worden (45cm). De onderkant werd op het niveau van de maximale uitgraafdiepte niet bereikt. De structuur is opgetrokken met hoofdzakelijk volledige, rode bakstenen van 24.5/25x11.5/12x4.5cm en harde witgrijze kalkmortel. Noch de binnenkant, noch de buitenkant van S51 is zorgvuldig gemetseld. Op 29cm t.o.v. de bovenkant komt aan westelijke zijde een pakket baksteengruis voor: S52. De westelijke zijde van deze structuur is volledig oversneden door jongere inrichtingselementen.
- Foto

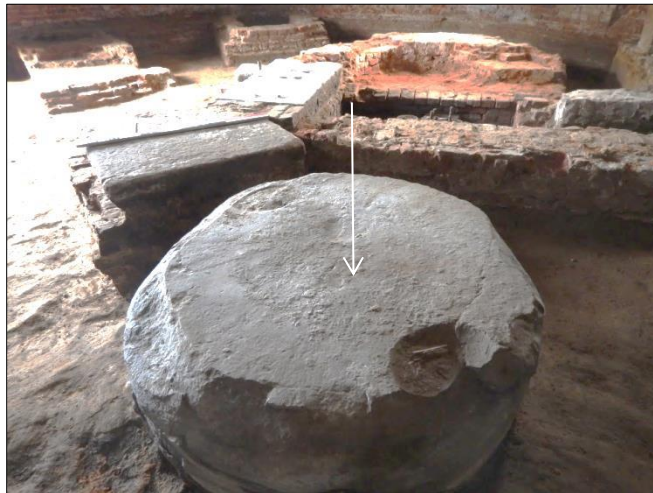
Figuur 33. Overzichtsfoto van S25

De randen van S25 zijn sterk afgesleten. De onderste 8cm van de natuursteen varieert van kleur. Bovendien konden hier, vooral aan oostelijke zijde, duidelijke resten van kalkmortel vastgesteld worden.

- Interpretatie:
S25 is te interpreteren als 1 van de 2 lopers van de kollergang. De loper situeert zich duidelijk niet meer *in situ* en werd na opgave van de oorspronkelijke inrichting herbruikt in de nieuwe molenvloer.
- Foto

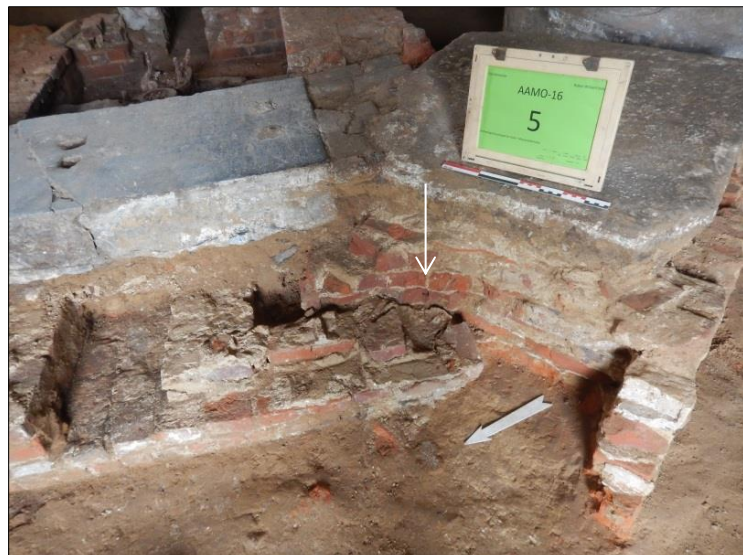
Figuur 35. Overzichtsfoto van de noordelijke zijde van S23-S45, met aanduiding van het tegelniveau in S45

- S50 wordt oversneden door metselwerk S45 (cfr. 3.4.3; Figuur 35) en is bijgevolg jonger.
- **Interpretatie**
Het is niet duidelijk of S49, en bij uitbreiding S48 en S50, een gelijkaardige interpretatie kennen als S60 en S63 en S64.
De aanwezigheid van het afdekkende leempakket boven kanaal S49, toont aan dat S48/49/50 al niet meer in gebruik was bij de aanleg van S11.

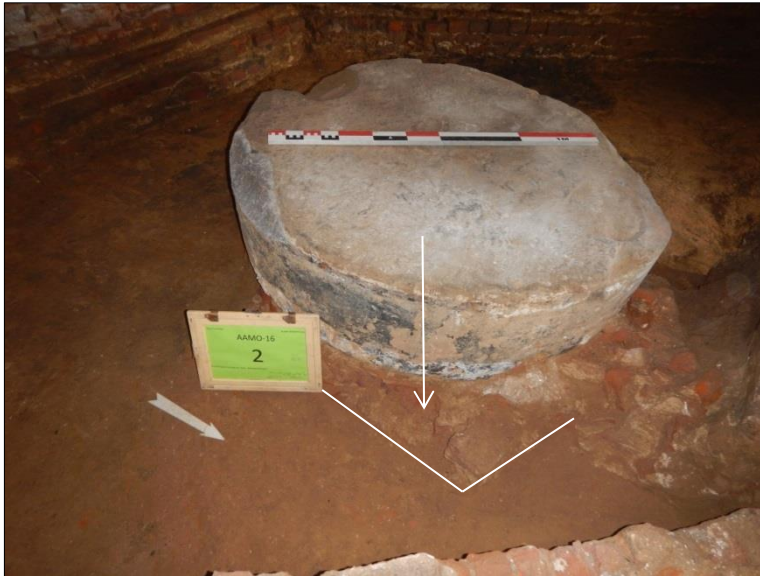
Figuur 36. Overzichtsfoto, met aanduiding van metselwerk S43 onder looper S25

¹¹ S25 ligt niet onmiddellijk op S43. Tussen beide bevindt zich een pakket van 4cm met tegelfragmenten.

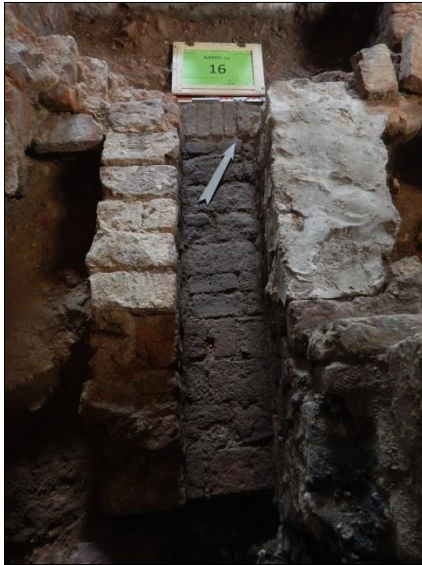
Figuur 39. Overzichtsfoto S60

- Hoogte
22.43m TAW
- Beschrijving
S60 betreft een kanaal, bestaande uit 2 zijmuren en een bakstenen bodem. De lengte van het kanaal bedraagt 125cm; de breedte 24cm. Zowel de zijmuren als de bodem zijn grotendeels opgetrokken met volledige bakstenen. De bodem bestaat uit platgelegde bakstenen. Aan noordzijde, ter hoogte van de overgang naar S59, komt 1 rij bakstenen op hun kant voor.
- Interpretatie:
Mogelijk betreft het hier het kanaal waarin de horizontale transmissie-as gedraaid heeft. Via deze as werd van onderuit, d.m.v. conische gietijzeren kamwielen, de as van het oliewerk aangedreven.

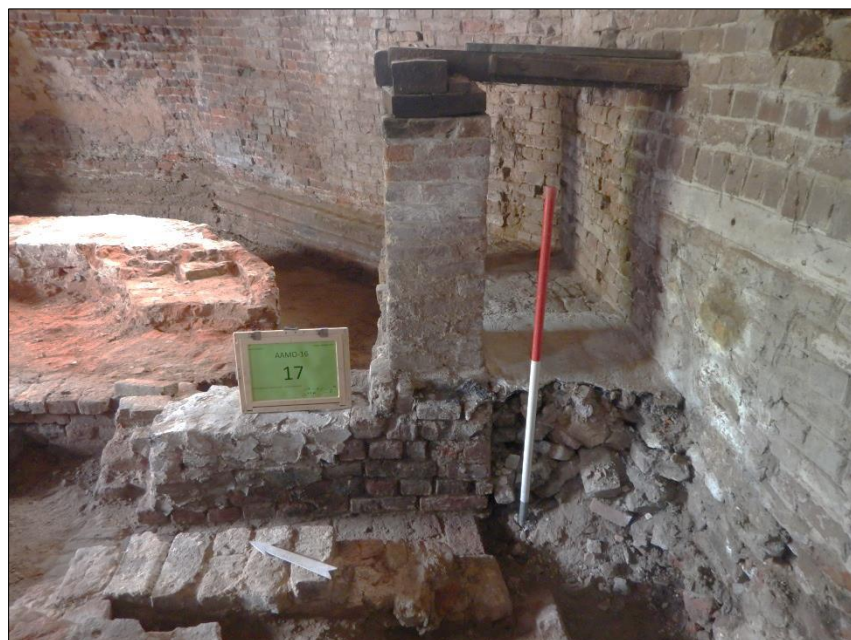
Figuur 40. Overzichtsfoto verband S60-S63-S64

- Hoogte
De hoogte varieert van 22.80 (S63) tot 22.65m TAW (S64)
- Beschrijving
Kanaal S60 wordt aan weerszijden begrensd door een bakstenen zijmuur. De breedte van het metselwerk varieert van 22cm tot 28cm. Aan oostelijke zijde wordt het kanaal begrensd door metselwerk (S63), bestaande uit 5 baksteenlagen (36cm). Zowel op de bovenkant als op de binnenkant komt een cementlaag voor. De zuidelijke grens van de zijmuur correspondeert met de achterkant van pijler S31.
Aan westelijke zijde wordt het kanaal begrensd door S64, bestaande uit 3 baksteenlagen (21cm). Het metselwerk is opgetrokken met bakstenen van 21x9.5x5cm.
- Foto

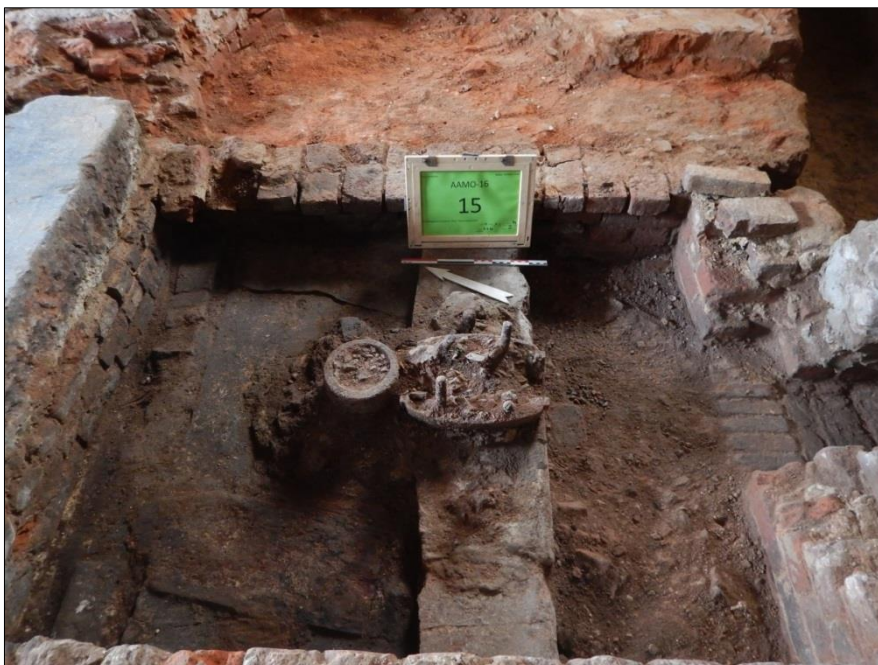
Figuur 41. Overzichtsfoto vierkante ruimte

De vloer van deze ruimte bestaat gedeeltelijk uit natuursteen (S58). De vloer loopt niet tot tegen het metselwerk onder S11; de naad situeert zich op 21cm t.o.v. het metselwerk onder S11. Lokaal kwamen in deze uitsparing bakstenen voor. De vloer lijkt onder zijmuur S47 door te lopen; vermoedelijk werd S47 op de vloer aangelegd. Op de vloer werden heel wat houtresten vastgesteld.

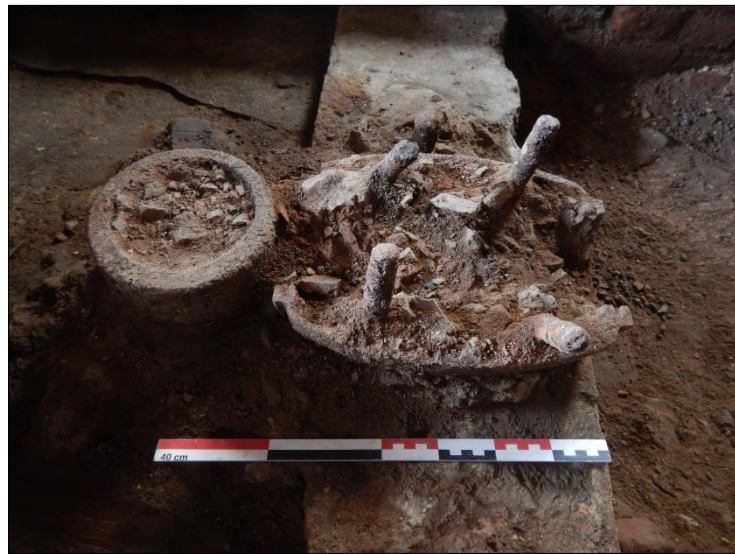
Figuur 42. Overzichtsfoto S56-S57 (links) en S55 (rechts)

- Hoogte
22.61m TAW
- Beschrijving
S56 is een cirkelvormig, ijzeren element, dat zich vrij centraal binnen de hierboven besproken vierkante ruimte situeert (Figuur 42). De diameter (buitenwerks) bedraagt 16cm; binnenwerks 12.5cm. De hoogte bedraagt minstens 8cm. Rondom situeert zich een aangekoekt, roestig pakket (S57).
- Interpretatie
S56 en S57 is mogelijk te interpreteren als het lager van de verticale aandrijfas van het oliewerk. Het chronologisch verband met de vierkante ruimte, waarbinnen beide elementen zich bevinden, kon niet bepaald worden.
- Foto

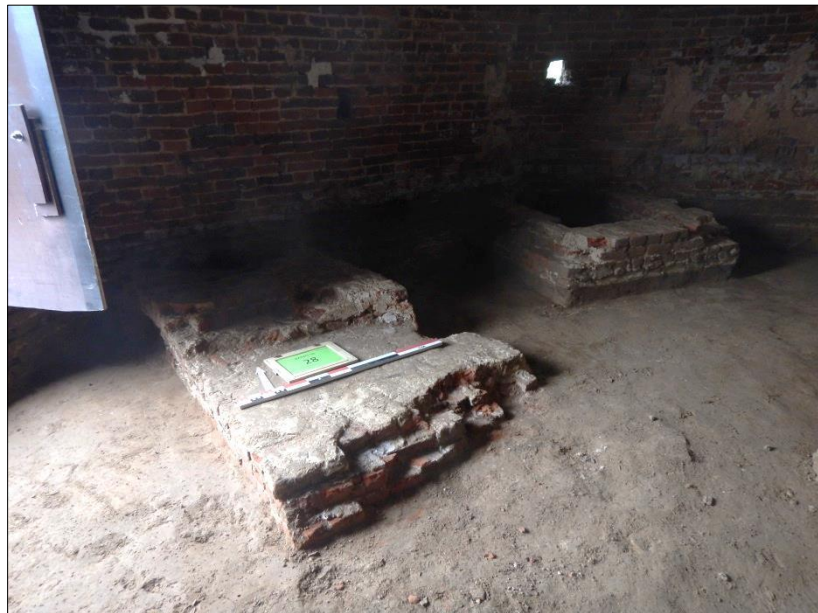
Figuur 46. Overzichtsfoto S68

- **Hoogte**
De bewaarde hoogte varieert van 22.74 tot 22.54m TAW.
- **Beschrijving**
S68 werd tegen de molenromp aangebouwd. De breedte bedraagt 109cm. Het metselwerk bestaat uit bakstenen van het formaat 23x11.5cm en 24.5x5cm. De oostelijke zijde bestaat boven de versnijding (breedte 5cm) uit 2 baksteenlagen. Onder de versnijding konden tot op het onderzocht niveau 3 baksteenlagen geregistreerd worden.
- **Interpretatie**
Het is onduidelijk hoe S68 geïnterpreteerd moet worden en tot welke fase deze structuur behoort. Een interpretatie als fundering van een slagbank zou zeer onlogisch zijn. Trillingen zouden immers doorgegeven worden ter hoogte van het funderingsmetselwerk.
- **Foto**

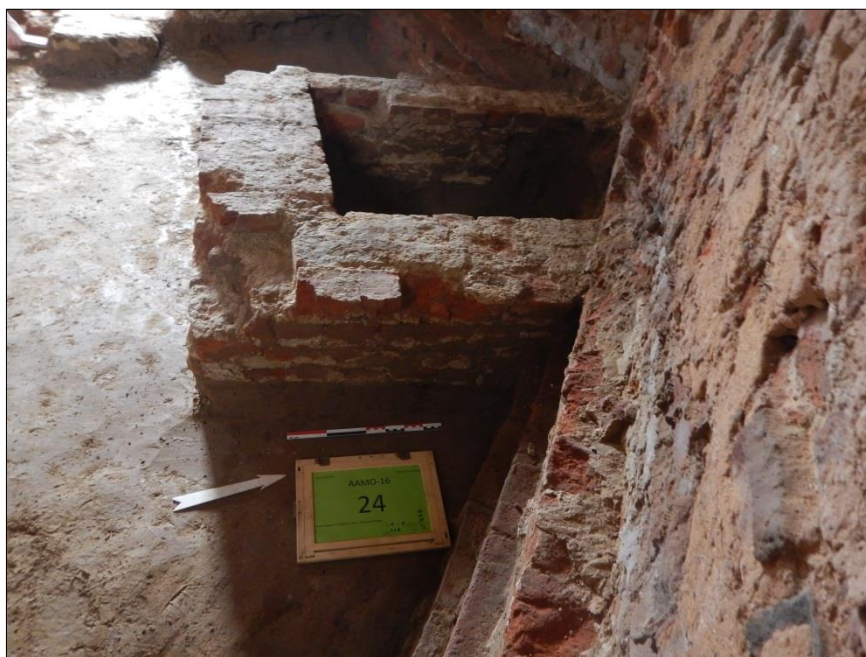
Figuur 48. Detailfoto segment H (2 versnijdingen; bovenaan is het metselwerk lokaal slecht bewaard)

- Versnijdingen:
 - 2, lokaal 3
 - 6.5cm (22.67m TAW) en 5cm (22.62m TW) Lokaal komt bovenaan een versnijding voor op 22.83m TAW.
